CANTIERE 2018

Intervento di manutenzione straordinaria per sistemare n°5 balconi a sbalzo che evidenziano problemi di sfaldamento degli intonaci dai frontalini e sottobalconi e in alcuni casi i ferri di armatura sono scoperti con segni di corrosione avanzata. I lavori previsti nel presente progetto riguardano la rimozione delle copertine in serizzo, la demolizione delle piastrelle e del massetto, la sostituzione del manto impermeabile in guaina bituminosa, la formazione del nuovo massetto in calcestruzzo, la posa di due strati di guaina liquida impermeabile tipo Mapelastic con interposta rete in fibra di vetro, la posa delle nuove copertine in serizzo, la posa del nuovo piano di calpestio.

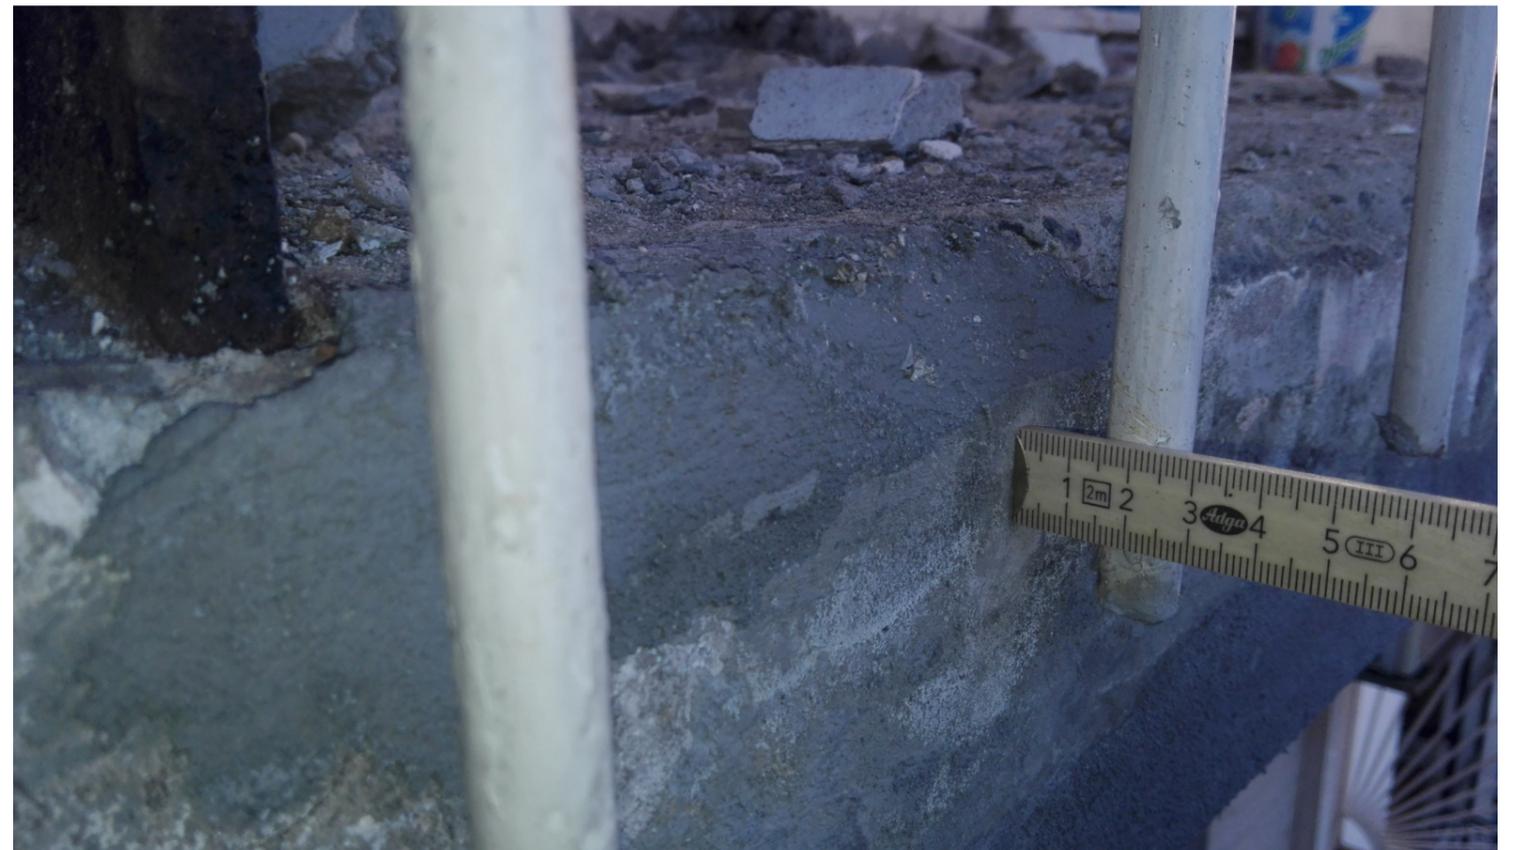
Durante i lavori si è rilevato che la ringhiera di tutti i balconi a sbalzo proseguiva anche nella zona del frontalino con una distanza dallo stesso inferiore ai 2 cm e considerata tale distanza non esisteva il presupposto per creare un gocciolatoio.

Nella sostituzione del piano di calpestio si sono tagliate così tutte le ringhiere dei balconi immediatamente sopra la quota della pavimentazione al fine di creare il gocciolatoio, elemento essenziale per l'esecuzione delle opere a regola d'arte ed evitare future infiltrazioni.

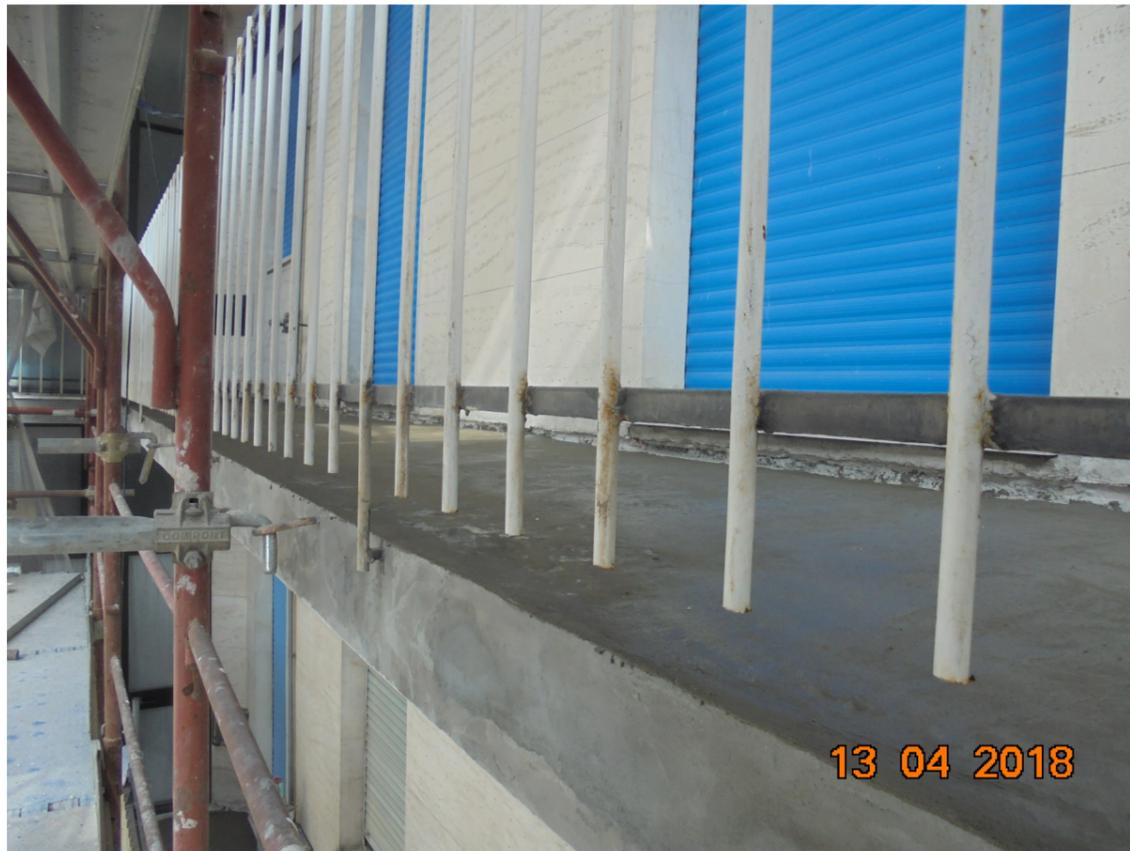
Durante i lavori si è provveduto per estetica a scegliere la pavimentazione nuova e anche piastrella con gocciolatoio da utilizzare in sostituzione del serizzo rimosso.
