**PRATICA**  
**S.C.I.A.**  
**PROGETTO**  
**2012**

**REALIZZAZIONE TETTOIA E  
CANTINA INTERRATA  
ADIACENTE ALLA CASA  
ESISTENTE.**

**PRATICA**  
**S.C.I.A.**  
**PROGETTO**  
**2015**

**DEMOLIZIONE E**  
**RICOSTRUZIONE RICOVERO**  
**ATTREZZI**

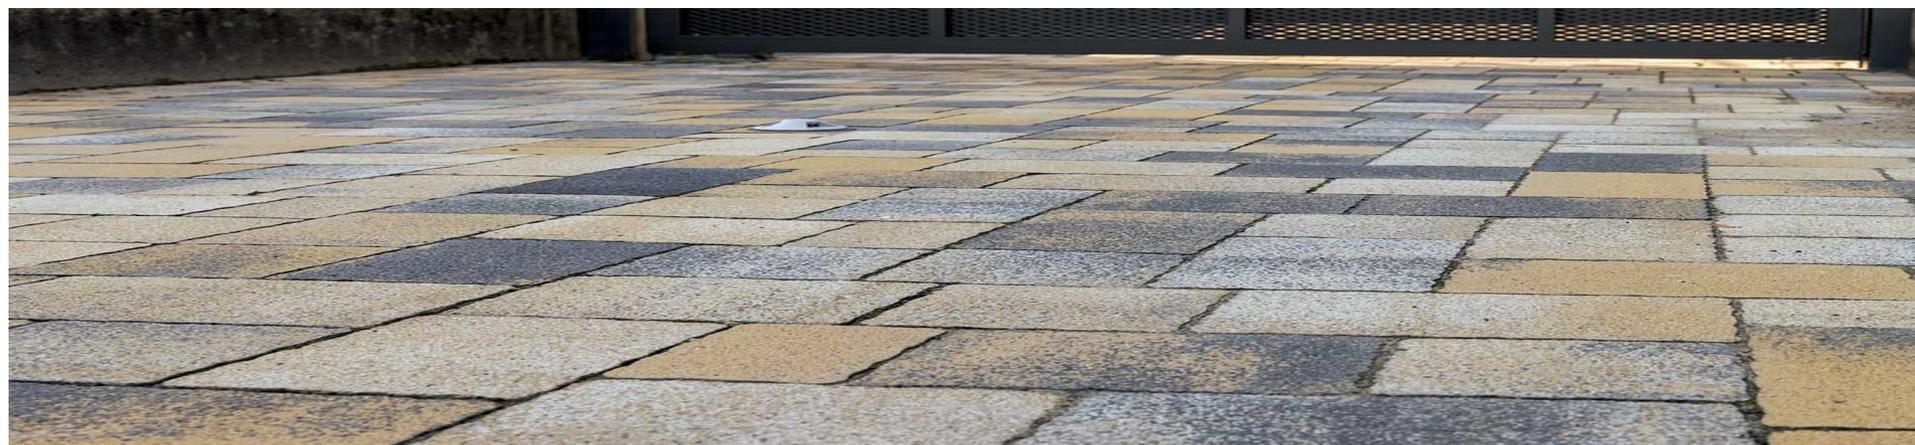
**PROPONGO AUTOBLOCCANTI CON UNA STRUTTURA  
MACROPOROSA CHE GARANTISCE UN  
OTTIMO DRENAGGIO DELLE ACQUE  
PIOVANE INFATTI DRENANO 78 LITRI AL MINUTO**

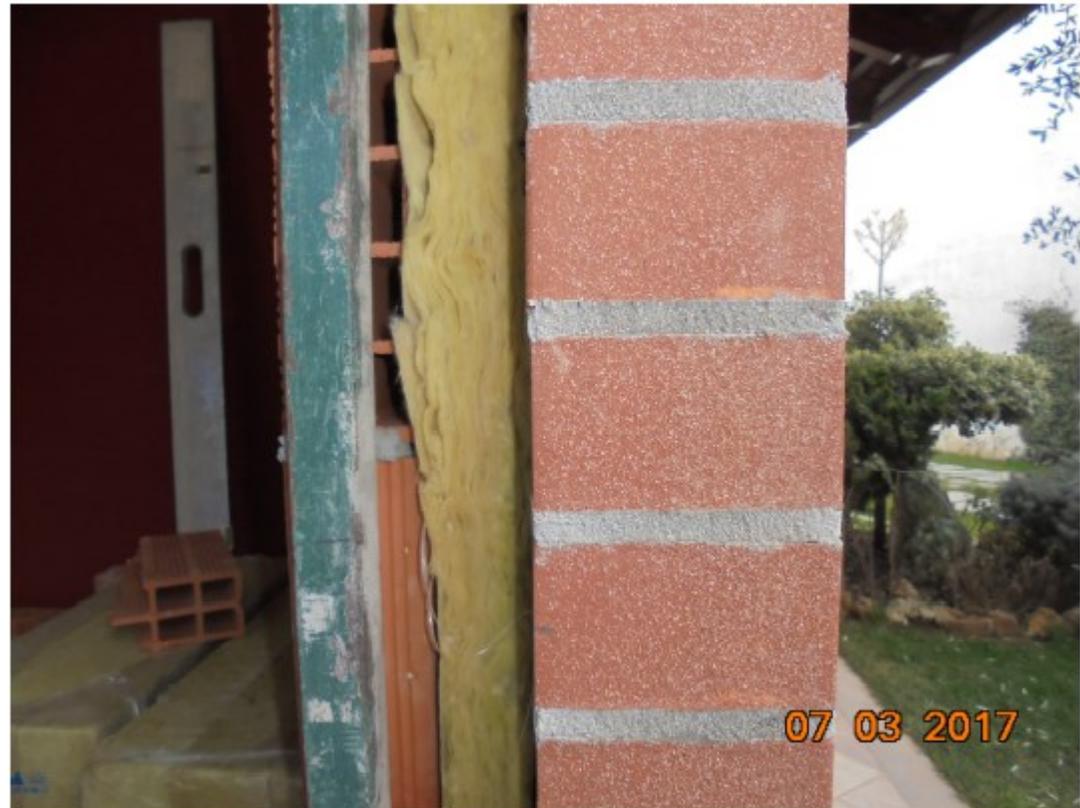
**STRATIGRAFIA IN  
OPERA DI  
TAMPONAMENTO**

**FOTO CANTIERE**

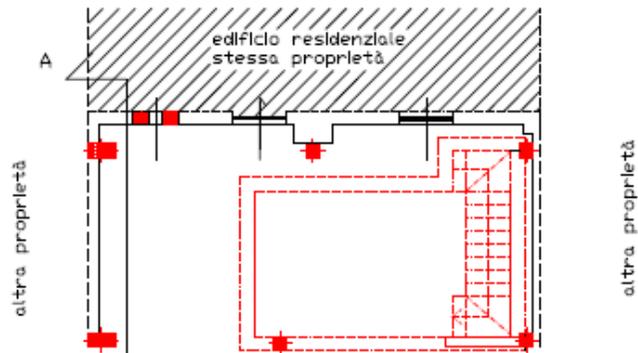
## PIANTA

# STATO DI CONFRONTO

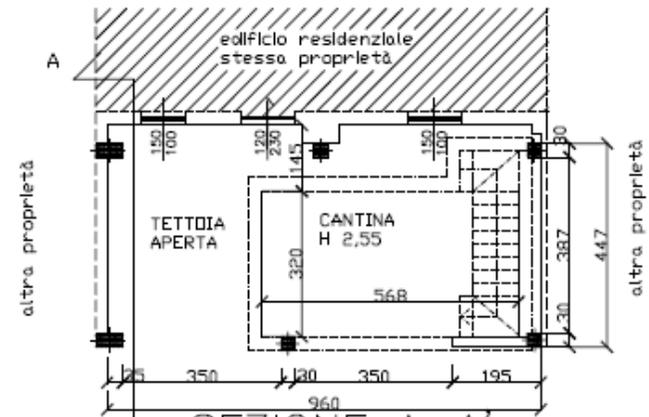
## PIANTA

**LA TETTOIA PROGETTATA DI DIMENSIONE CIRCA MQ. 40 è STATA REALIZZATA CON UNA STRUTTURA IN ELEVAZIONE IN CEMENTO ARMATO E LA COPERTURA IN LEGNO LAMELLARE.**

**LA CANTINA DI DIMENSIONE CIRCA MQ. 18 E ALTEZZA 2.55 è STATA REALIZZATA DA MURI DI CONTENIMENTO E SCALA DI ACCESSO IN CEMENTO ARMATO E SOLAIO PREFABBRICATO.**

# STATO DI PROGETTO

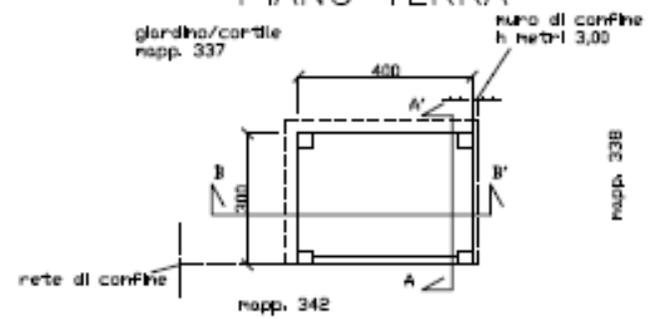
# STATO DI PROGETTO PIANO TERRA

**COSTRUZIONE DI N. 4 PILASTRI IN CEMENTO ARMATO, FORMAZIONE ORDITURA IN LEGNO MASSELLO DI ABETE E FORMAZIONE DI MANTO DI COPERTURA IN LASTRE DI FIBROCEMENTO ECOLOGICHE COLOR ROSSO, POSA GRONDAIA, FRONTESPIZI, SOPRATEGOLA, DISCESA E REALIZZAZIONE MURO DI TAMPONAMENTO SU CONFINE.**
